# **BASILICA DI SANT'APOLLINARE**

**Progetto di restauro conservativo del  
dipinto a olio su tela raffigurante**

***San Giovanni Nepomuceno dinanzi  
alla Vergine con Bambino e angeli***

# Relazione tecnica sullo stato di conservazione e progetto di restauro

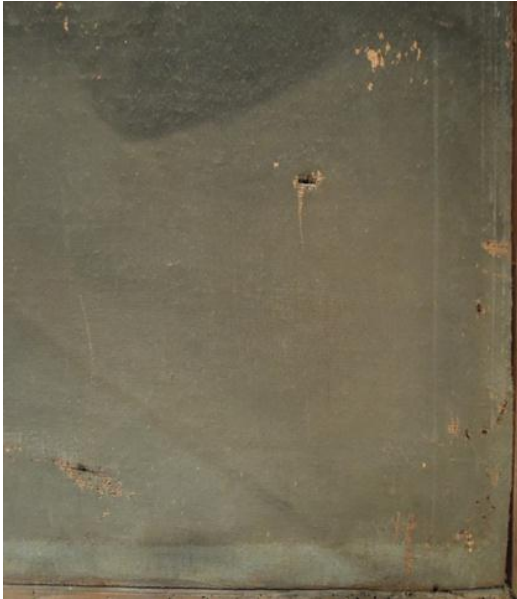
Fori, abrasioni, cadute di pellicola pittorica, segni di battitura del vecchio telaio perimetrale, tracce di agenti xilofagi

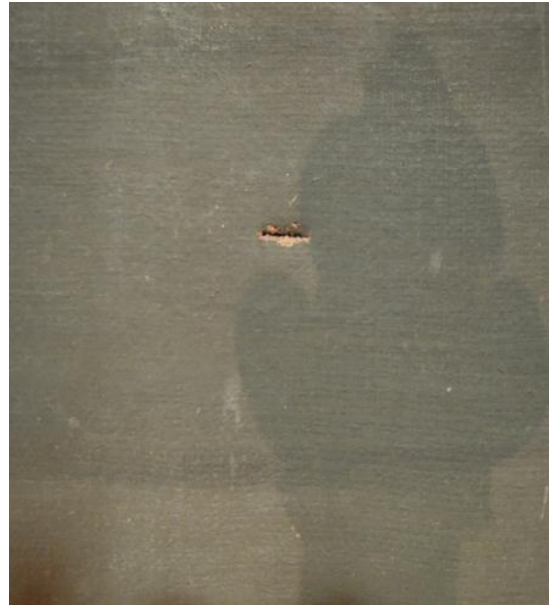
Taglio. Deposito di sporco superficiale

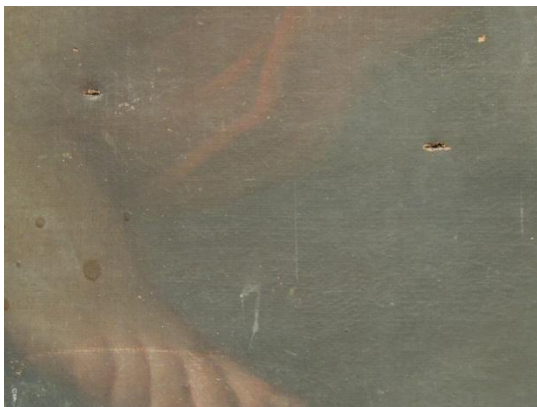
Fori, piccole lacerazioni del supporto, vecchie collature, graffi, schizzi di cera . Patina scura diffusa

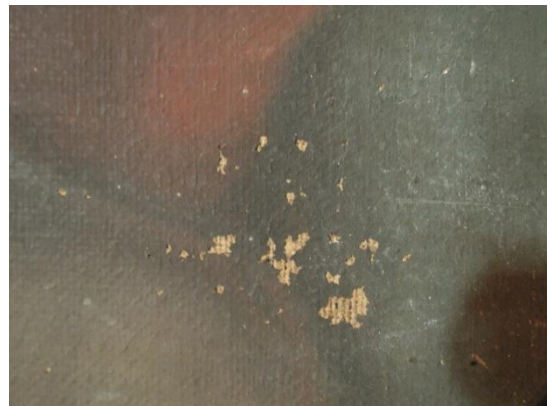
Abrasione e piccole cadute di materia pittorica.

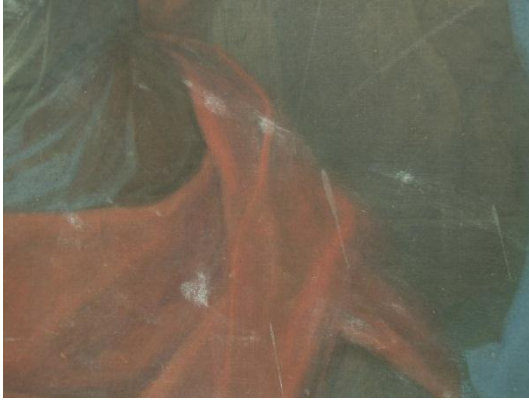
Abrasioni, graffi e alterazione cromatiche

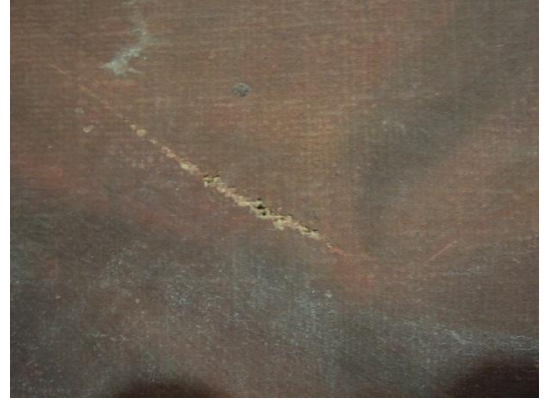
**MACROFOTO:** Graffio con perdita di colore, trama della tela, depositi superficiali di polveri.

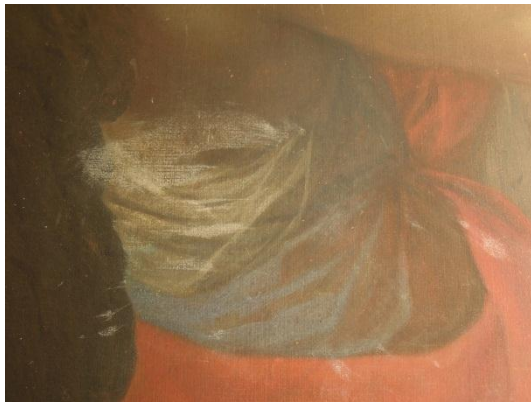
Alterazione della pellicola pittorica, aloni bianchi (*effetto bloom*) derivati da ossidazione delle vecchie vernici protettive.

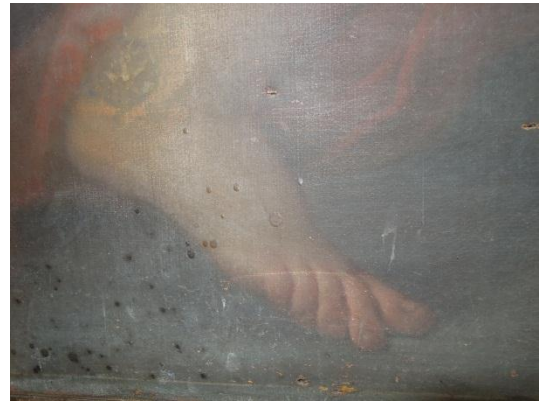
Vecchie stuccature inidonee e ritocchi pittorici ormai alterati

- **Operazione di stuccatura** delle lacune, revisione e rimozione delle vecchie stuccature inidonee, e loro ripristino;
- **Reintegrazione pittorica** delle lacune degli strati pittorici con tecnica mimetica mediante applicazione per stesure successive di colori a vernice reversibili da restauro, con finalità di ricostituzione del tessuto cromatico e di riduzione dell'interferenza visiva delle lacune (da valutarsi per circa il 50% della superficie), verniciatura del dipinto in corso d'opera e verniciatura finale protettiva, inclusa equilibratura mediante nebulizzazione di resina sintetica in eteri di petrolio;

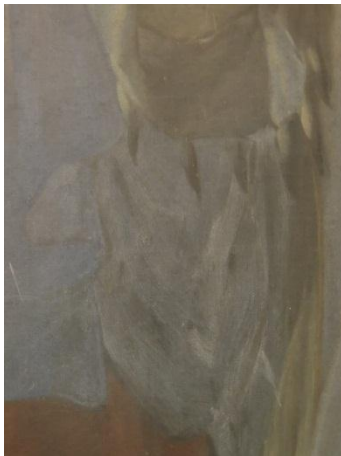
Svelature di ampie campiture di colore, appiattimento dei contrasti cromatici, determinato dai depositi di sporco, perdita di brillantezza cromatica

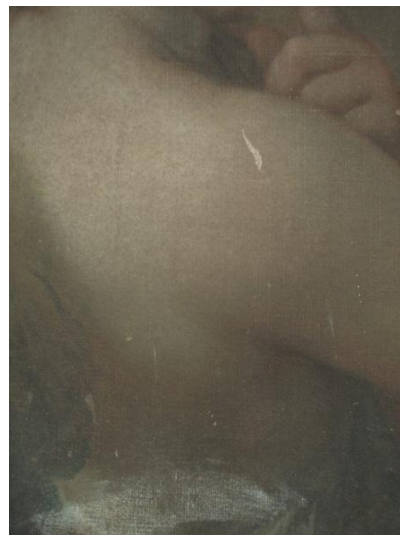
Patina scura di depositi coerenti e tenacemente inglobati alla pellicola pittorica, graffi e vecchie colature di vernici alterate

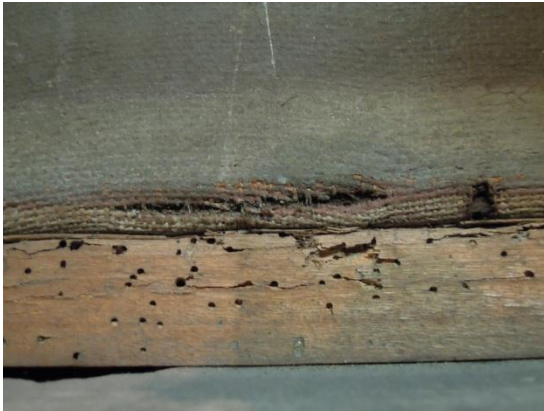
Lacerazione del supporto limitrofa alla zona di ancoraggio al telaio, tracce di infestazione di agenti xilofagi

- **Operazione di foderatura** del dipinto con adesivi naturali (colla di pasta) inclusi gli oneri relativi alla preparazione del retro, al rinforzo preliminare di vecchi fori o lacerazioni, alla eventuale rimozione di vecchia foderatura da attribuirsi ad un precedente intervento, alla stiratura, al tensionamento su nuovo telaio ed al trattamento biocida disinfettante del retro dell'opera;

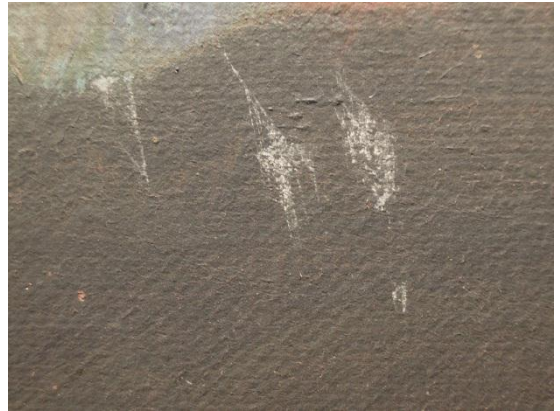
Tracce di abrasione di materia pittorica

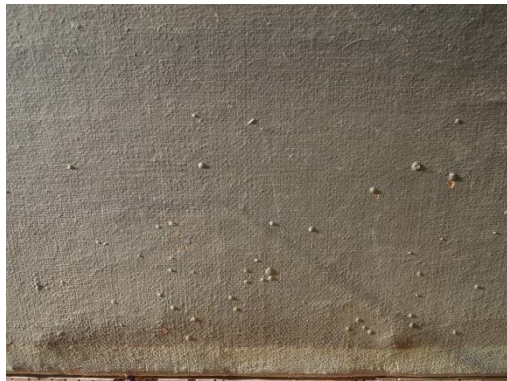
**SCATTO A LUCE RADENTE:** depositi superficiali di polveri incoerenti, vecchi schizzi di cera diffusi su tutta la zona inferiore, viziature del supporto causate da corpi estranei dal retro.

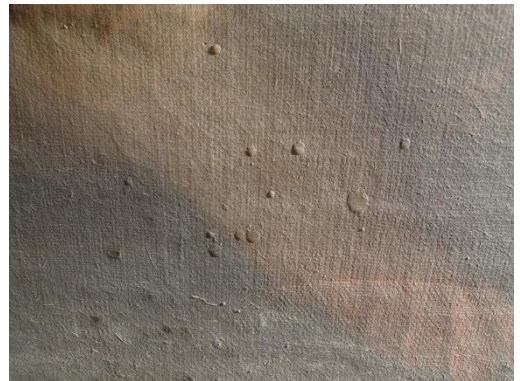
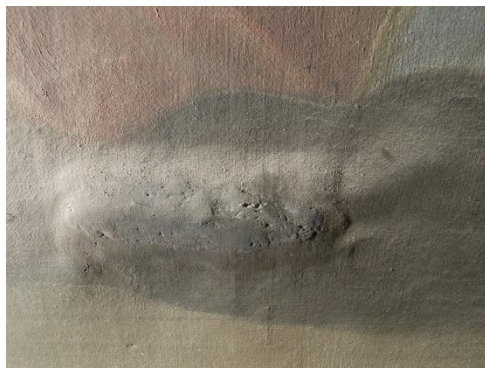
**SCATTO A LUCE RADENTE:** vecchie stuccature a cera e pece e rinforzi dal retro inadonei e ormai alterati che hanno gravemente compromesso la complanarità del supporto. Depositi superficiali di particellato incoerente.
