# **BASILICA DI SANT'APOLLINARE**

**Progetto di restauro conservativo del  
dipinto a olio su tela raffigurante**

***San Giovanni Nepomuceno dinanzi  
alla Vergine con Bambino e angeli***

# Relazione tecnica sullo stato di conservazione e progetto di restauro

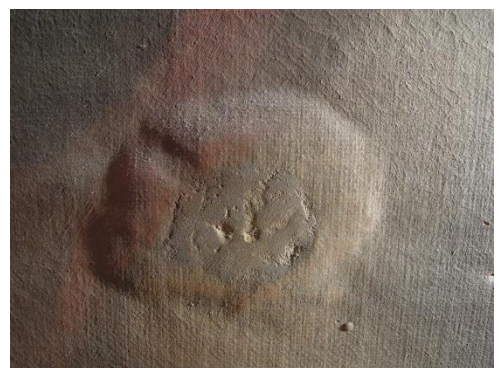
**SCATTO A LUCE RADENTE:** vecchie stuccature a cera e pece e rinforzi dal retro inadonei e ormai alterati che hanno gravemente compromesso la complanarità del supporto. Depositi superficiali di particellato incoerente.
